入院診断書

(メーカー名) CASIO	(おもちゃ名) キーボード「MA-150」	
患者名

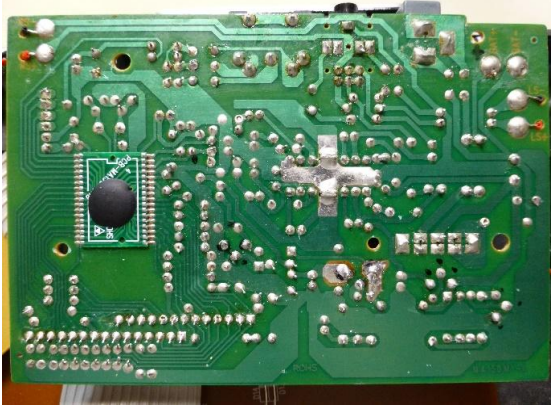
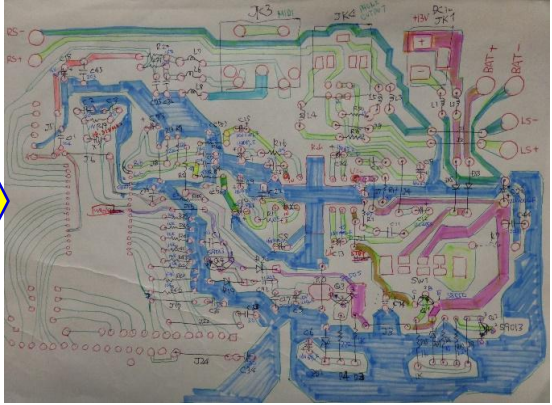
症状	・毎年、お孫さんが遊びに来られた時に使用されていましたが、今年は電源が入らなかった		
初期治療内容	<ul style="list-style-type: none"> ・テスターのダイオードレンジで破損しているトランジスタを見つけ交換した ・しかし、電源が入らなかった(同じトランジスタQ3が壊れていた) 		
本治療内容	<ul style="list-style-type: none"> ・基板上で個々の部品不良箇所が発見しづらい為、一旦紙面上に部品名入りでパターン図を作 		
	<div style="display: flex; justify-content: space-around; align-items: center;">

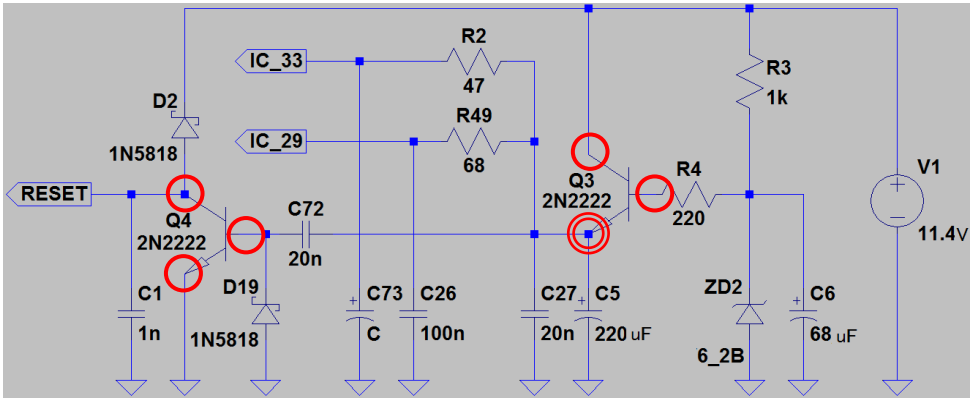
</div>		
	<ul style="list-style-type: none"> ・更に、今回特に気になる電源供給ラインについて、回路図で表してみました 		
コメント

<ul style="list-style-type: none"> ※使用した回路図ソフトは、シミュレーションの出来るLTspiceを使用 ・LTspiceを使用して、トランジスタの電圧を実際の基板と比べていきます(赤丸印) ・今回は、Q3のエミッタ電圧が違っていた(赤二重丸:+5.4V→実測+0.8V) ◇何故、電圧が出ていないのか！ → 「どこかでショートしているのでは？」 ・テスターでQ3エミッタとGND間を測定すると「0Ω」だった。どこかでショートしているぞ！ ・この間の部品(C5、C27)を一つ一つ外しながら、部品がショートしていないか確認すると、C5の電解コンデンサがショートしていた(まれに電解コンデンサがショートすることがある) ・コンデンサC5を新品と交換して、動作確認すると、問題なく正常動作をしました 		
結果	退院(完治) ・ 後遺症 ・ 再通院 ・ その他		
年月日	2015年8月12日		
病院名	おもちゃ病院 上牧
